NOTA RECORDATORIA: INFORMACION DE SEGURIDAD IMPORTANTE

COASTER CUNA DE BEBE DE METAL DE TAMANO COMPLETA MODELOS #2364 & #2368

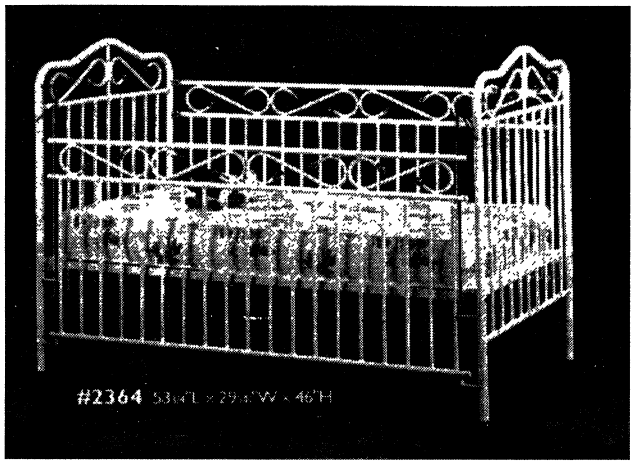
#2364 **#2368**

Coaster #2364 Cuna de bebe de metal de tamano completa, blanca, con diseno espiral, tapas de plastico color dorado.
Coaster #2368 Cuna de bebe de metal de tamano completa, blanca, con arco y panels en el extremo superior.

Todas las #2364 cunas tienen un diseno espiral a lo largo de la parte superior y tapas de plastico que pueden salir y se pueden ahorcar. Algunas de estas cunas tienen espacios mayores de 2 3/8 pulgadas. Los espacios pueden causar el infante estar atrapado en la cuna. Ademas, bebes pueden ser seriamente danados y/o estrangulados si su ropa se atora en el diseno espiral de la cuna o alguno de sus miembros se atora en los espacios de la cuna.

El #2368 (con diseno de arco) tiene un dispositivo de trabar de accion unico para el carril de lado abatible que puede estar activado por un bebe. El infante puede estar atrapado en la cuna o caerse de la misma. Algunas de estas cunas tienen espacios mayores de 2 3/8 pulgadas. El espacio puede causar alguna lastimadura a los bebes al ser atrapados.

La Comision de Seguridad Del Producto Del Consumidor y Coaster Co. of America no tienen conocimiento de ningun caso en el cual algun bebe aiga resultado lastimado en estas cunas. **Este recordatorio esta siendo conducido para prevenir cualquier posibilidad de lastimadura. Si usted posee alguna de estas cunas de bebe, comuniquese con el administrador o dueno de la tienda para mas informacion.**

Para mas informacion y instrucciones, llamen:
THE COASTER CRIB RECALL LINE
1-800-221-9699 EXT 157
